**INSPECTIERAPPORT 2021**

**objectnummer 4642**

Molenromp

Lentemorgen 122

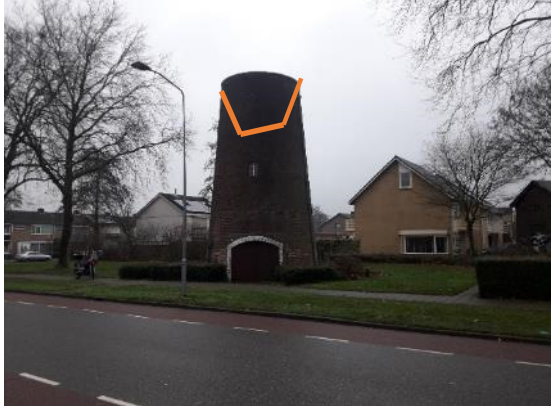
| Rubriek | Kwalificatie* | Toelichting |
|---|---|---|
| | | <p>Betreft dik en massief metselwerk. Aan de westzijde is bij een gedeelte bovenin de romp geconstateerd dat dit hol klinkt. Zeer waarschijnlijk staat in dit gedeelte een schil van een halfsteens dikte “los” van het achterliggende metselwerk. Dit is een gebrek dat vaker voor komt bij dik massief metselwerk en is het gevolg van spanningen door temperatuurschommelingen en ook vorst. Herstel is het beste uit te voeren door op regelmatige afstand (circa 40cm raster) roestvrijstalen ankertjes aan te brengen en te bevestigen (bijvoorbeeld met chemische ankers) in het gezonde metselwerk en deze in de buitenschil vast te voegen.</p> |

| <b><u>onderdelen</u></b> | <b><u>rubriek</u></b> | <b><u>technische staat</u></b> | <b><u>termijn</u></b> |
|---|---|---|---|
| - enig herstel metselwerk (circa 20 m2 losse schil en plaatselijk inboetwerk) | 1.2.2 | delen slecht | gelijktijdig |

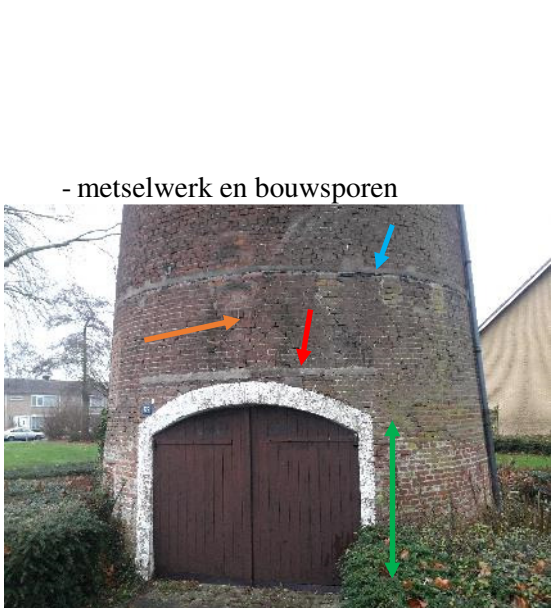
| Rubriek | Kwalificatie* | Toelichting |
|---|---|---|
| | | <p>Op ongeveer 4 meter boven het huidige maaiveld is te zien dat globaal tegen de zuidelijke helft van de molen een aanbouw heeft bestaan (blauwe pijl). De dakaansluiting is destijds uitgevoerd in bitumen en een specierand. Boven de beltdeuren is een oorspronkelijke loodstrook te zien voor een waterdichte aansluiting met een invaartdek (rode pijl). De onderste delen van de molenromp (die dus in de belt gezeten hebben) lijken van een mindere (rode) kwaliteit steen te zijn maar dat is gevoelsmatig beoordeeld (groene pijl). Aan de westzijde is een gietijzeren raam boven de beltdeuren dichtgemetseld (gele pijl).</p> |

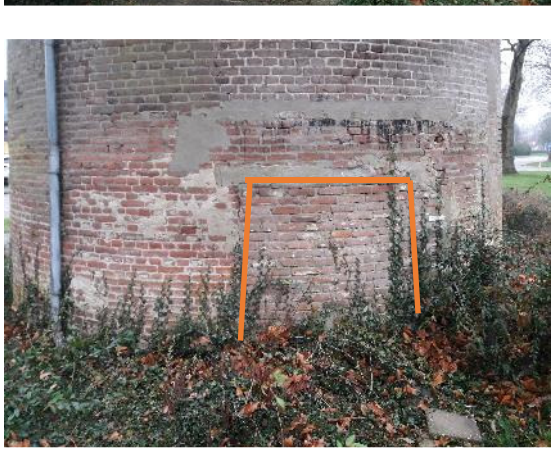
| Rubriek | Kwalificatie* | Toelichting |
|---|---|---|
| | | <p>Aan de noordzijde is een oude doorbraak weer dicht gemetseld. Het is goed te vernemen dat dergelijke bouwsporen in de nieuwe situatie gehandhaafd worden of weer gebruikt als doorgang om zo min mogelijk afbreuk te doen aan het monument.</p> |

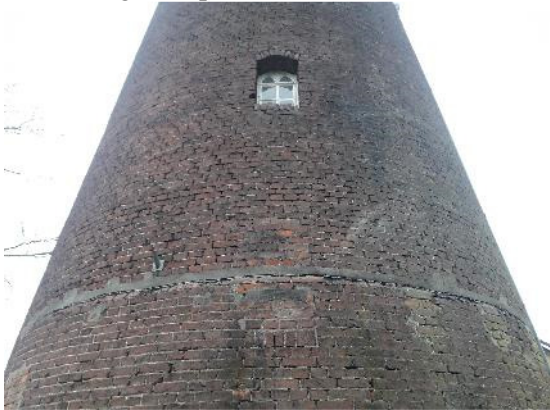
| Rubriek | Kwalificatie* | Objectnummer 4642<br>Molenromp |
|---|---|---|
| <p>Voegwerk</p> <p>- voegwerk platvol</p> <p>- opmerking hydrofobeerlaag</p> <p>- aanvullend advies metselwerk en voegwerk</p> <p>- muurverfwerking ter plaatse van invaartdeuren</p> | <p>M</p> <p>R</p> | <p>Het voegwerk varieert in kwaliteit van zeer slecht en diep uitgesleten (westzijde en op rollaag) tot vrijwel intact (klein deel oostzijde). Deels is in het verleden al eens herstel uitgevoerd in cementgebonden mortel die (gelukkig) niet al te hard is. Het grootste gedeelte van het voegwerk is dusdanig uitgesleten dat het aan te bevelen is om het gehele gedeelte dat niet ingekapseld wordt door de geplande nieuwbouw, opnieuw te voegen. Plaatselijk zal het voegwerk vrij diep moeten worden uitgehakt om tot op een gezonde achterliggende legmortel te komen.</p> <p>Naar verluidt is het metselwerk aan de buitenzijde behandeld tegen indringen van vocht door middel van hydrofoberen. Toegepaste middel is onbekend. Bij het aanbrengen van een voegmortel is het belangrijk om hiermee rekening te houden omdat dit gevolgen heeft voor de te kiezen voegmortel.</p> <p>Voegen dient te geschieden met een hoofdzakelijk kalkgebonden mortel omdat deze qua eigenschappen het beste past bij de aanwezige legmortel die ook hoofdzakelijk uit kalk zal bestaan. Opnieuw hydrofoberen wordt zeker niet aanbevolen.</p> <p>Herstelwerkzaamheden aan monumentaal metselwerk en voegwerk in monumentaal metselwerk dient volgens de uitvoeringsrichtlijnen historisch metselwerk (URL 4003) EN voegwerk (URL 4006) van stichting ERM te worden uitgevoerd. Deze zijn gratis te downloaden via de website van de stichting ERM. Het is zeer aan te bevelen om het herstel uit te laten voeren door een ter zake deskundig restauratie voegbedrijf.</p> |

| <b><u>onderdelen</u></b> | <b><u>rubriek</u></b> | <b><u>technische staat</u></b> | <b><u>termijn</u></b> |
|---|---|---|---|
| - grotendeels vervangen voegwerk | 1.2.2 | grotendeels slecht | z.s.m. |

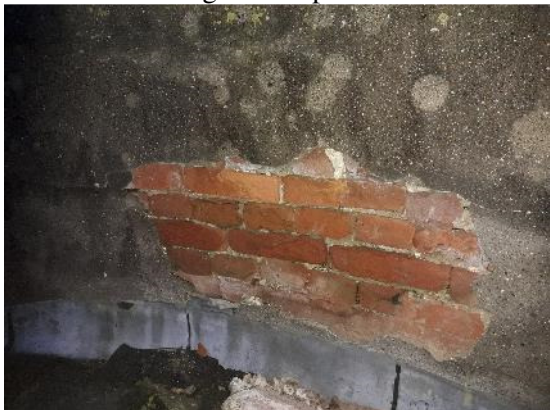
| Rubriek | Kwalificatie* | Objectnummer 4642<br>Molenromp |
|---|---|---|
| <p><u>1.3 Pleisterwerk</u></p> <p>- pleisterwerk aan binnenzijde van de borstwering om het platte dak</p> | <p>S</p> | <p>Het pleisterwerk betreft een cementgebonden laag die in feite veel te hard is voor het metselwerk. Het vertoont scheurvorming, losstaande delen en is plaatselijk weggevallen. Daarbij is ook schade zichtbaar aan het achterliggende metselwerk.</p> |

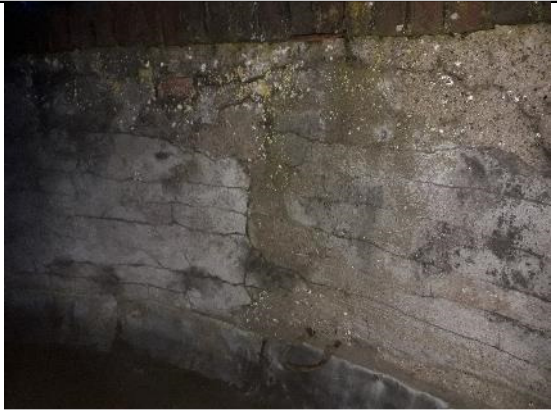
| Rubriek | Kwalificatie* | Objectnummer 4642<br>Molenromp |
|---|---|---|
| <p data-bbox="183 660 422 694">- advies borstwering</p> | | <p data-bbox="850 219 1508 414">Aan de westzijde vertoont het pleisterwerk een horizontale geleding die duidt op losliggende lagen in het achterliggende metselwerk. Het pleisterwerk komt voor herstel (grotendeels vervangen) in aanmerking. Hierbij rekening houden met herstelwerkzaamheden aan het achterliggende metselwerk.</p> <p data-bbox="850 421 1508 555">De mate en noodzaak van herstel is afhankelijk van de keuze voor afwerking van de binnenzijde van de borstwering. Hoe beter deze afwerking bescherming biedt, desto minder noodzakelijk is uitgebreid herstel.</p> <p data-bbox="850 660 1508 1064">Teneinde een goede bescherming te verkrijgen van de bovenzijde van de rollaag én een goede waterdichte aansluiting op de bitumenbedekking van het platte deel is het te overwegen (aan te bevelen) om tegen de binnenzijde van de borstwering ook een dakbedekking aan te brengen. Dat kan bitumenbedekking of kunststof zijn maar ook zink, koper of dergelijke. In combinatie met een deugdelijke afdekking op de rollaag kan zo een duurzaam waterdicht geheel verkregen worden. De afdekking op de rollaag zou bijvoorbeeld uitgevoerd kunnen worden in zink of koper dat geventileerd op een houten ondergrond wordt aangebracht.</p> |

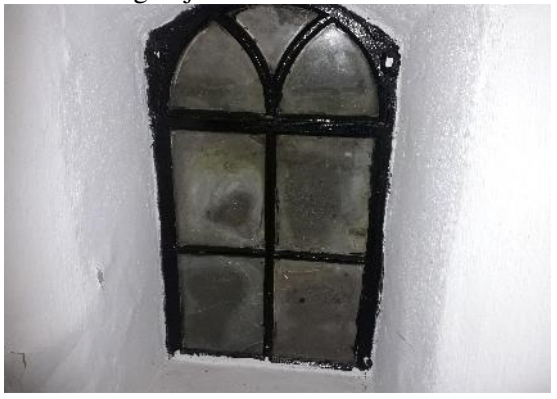
| Rubriek | Kwalificatie* | Objectnummer 4642<br>Molenromp |
|---|---|---|
| <p data-bbox="124 1086 287 1120"><u>1.4 Vensters</u></p> <p data-bbox="183 1126 438 1160"><u>1.4.3 Gietijzer/staal</u></p> <p data-bbox="183 1167 462 1200">- acht gietijzeren ramen</p> | R | <p data-bbox="850 1193 1508 1361">Het ijzerwerk van de ramen vertoont zowel aan de binnen- als buitenzijde roestvorming. Mede daardoor zijn ook ruiten gebarsten. Meerdere ruitjes zijn op minder deugdelijke wijze vervangen gebruikmakend van kit (plaatselijk tegen de binnenzijde).</p> <p data-bbox="850 1368 1508 1563">Het westelijke raampje van de meelzolder (foto) is in het verleden dichtgemetseld maar nog wel aanwezig. De roestvorming op deze ramen is feitelijk alleen goed te verwijderen wanneer de beglazing wordt uitgehaald en het ijzerwerk goed ontroest en behandeld wordt. Dit kan in situ en is zeker aan te bevelen.</p> |

| <b><u>onderdelen</u></b> | <b><u>rubriek</u></b> | <b><u>technische staat</u></b> | <b><u>termijn</u></b> |
|---|---|---|---|
| - behandelen gietijzeren ramen | 1.4.3, 1.7.1, 1.7.2 | roestig/breuk | z.s.m. |

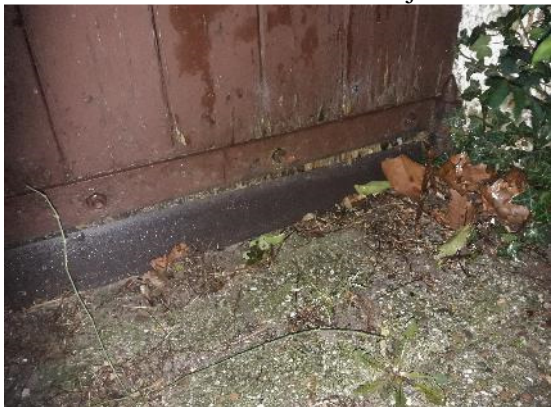
| Rubriek | Kwalificatie* | Objectnummer 4642<br>Molenromp |
|---|---|---|
| <p data-bbox="124 1601 518 1635"><u>1.5 Deuren, poortjes, toegangen</u></p> <p data-bbox="183 1641 566 1675">- houten invaartdeuren westzijde</p> | M | <p data-bbox="850 1680 1508 2085">Beide deuren worden aan de onderzijde aangetast door houtrot en komen voor herstel in aanmerking. Bij aanscherpen van de schroten is het van belang dat ruim om de aantasting heen wordt afgezaagd en vervangen om te voorkomen dat sporen van de houtrot aantasting aanwezig blijven en opnieuw houtrot ontstaat. Kops hout tussen de oude en nieuwe delen dient vooraf goed behandeld te worden met verdunde grondverf. Ook delen die tegen elkaar worden bevestigd en nadien dus niet meer behandeld kunnen worden. Dit voorkomt intrekken van vocht en verkleint dus de kans op houtrot.</p> |

| <b><u>onderdelen</u></b> | <b><u>rubriek</u></b> | <b><u>technische staat</u></b> | <b><u>termijn</u></b> |
|---|---|---|---|
| - herstel deuren | 1.5 | aangetast | z.s.m. |

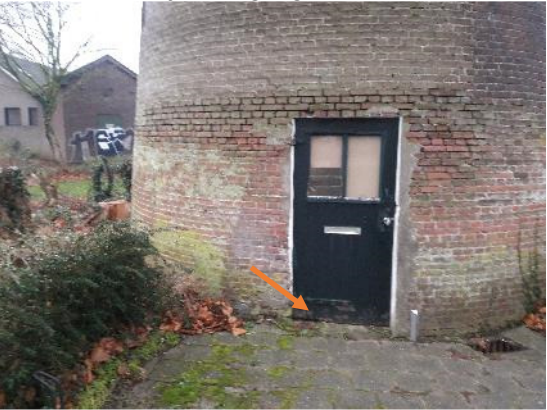
| Rubriek | Kwalificatie* | Objectnummer 4642<br>Molenromp |
|---|---|---|
| <ul style="list-style-type: none"> <li>- deurkozijn met toegangsdeuren achter de invaartdeuren</li> <li>- noordelijke toegangsdeur</li> </ul> | M<br><br>M | <p>Dit is een moderne toevoeging. nog slechts ten dele aanwezig en komt voor vervanging in aanmerking.</p> <p>De deur wordt aan de onderzijde door houtrot aangetast en komt voor herstel in aanmerking.<br/>Hoogstwaarschijnlijk is dit een deuropening die aangebracht is nadat de belt verwijderd is.</p> |

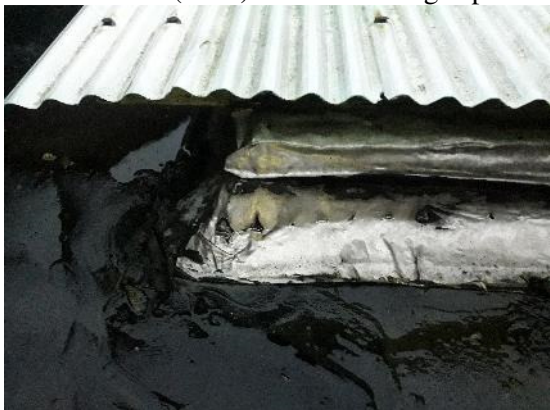
| Rubriek | Kwalificatie* | Toelichting |
|---|---|---|
| <u>2.4 Dakopeningen</u><br>2.5.4 Luiken<br>- dakluik (raam) met kunststof golfplaat<br> | M | Het oorspronkelijke draadglas is naar verluidt gesneuveld door vandalisme. De opstanden zijn waarschijnlijk om lekkages te voorkomen met bitumenband beplakt. Advies om een deugdelijke uitstaplichtkoepel aan te brengen. |

| <b><u>onderdelen</u></b> | <b><u>rubriek</u></b> | <b><u>technische staat</u></b> | <b><u>termijn</u></b> |
|---|---|---|---|
| - vervangen lichtkoepel op platte dak. | 2.5.4 | matig | z.s.m. |

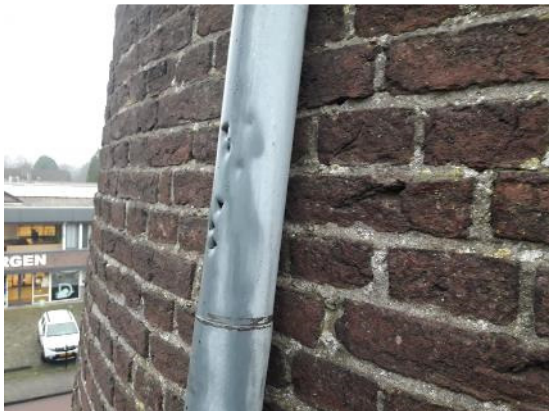
| Rubriek | Kwalificatie* | | | Objectnummer 4642<br>Molenromp |
|---|---|--|---|---|
| <u>2.6 Hemelwaterafvoeren</u><br>- zinken vergaarbak met hemelwaterafvoer<br> | | | M | <p>Het zink op zich is nog redelijk. De afvoer is echter veelvuldig beschoten met een luchtbuik en vertoont dus vele deuken en gaten en is lek. De afvoer en vergaarbak komen voor vervanging in aanmerking.</p> |

| <b><u>onderdelen</u></b> | <b><u>rubriek</u></b> | <b><u>technische staat</u></b> | <b><u>termijn</u></b> |
|---|---|---|---|
| - vervangen hwa en vergaarbak | 2.6 | lek | z.s.m. |

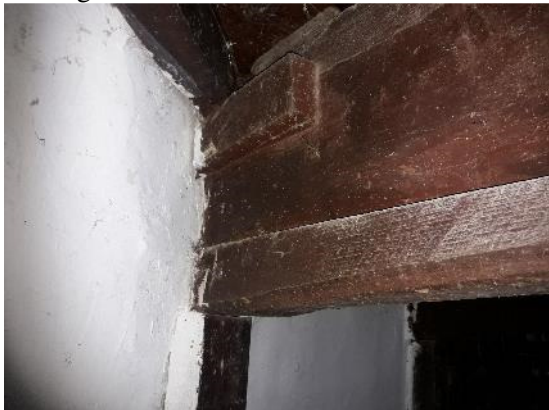
| Rubriek | Kwalificatie* | | | Objectnummer 4642<br>Molenromp |
|---|---|--|---|---|
| <b>3. INTERIEUR</b><br><br><u>3.0 Algemeen</u><br>- interieur; algemeen<br><br><u>3.1 Balklagen, vloeren</u><br>- algemene opmerking<br><br><u>3.1.1 Begane grond</u><br>- stenen vloer met gelakte cementdeklaag<br><br><u>3.1.2 Meel- of maalzolder</u><br>- originele houten balklaag naalddhout geschilderd<br> | | | R | <p>Het aanwezige houtwerk van balken en vloeren is in het verleden behandeld tegen vraataantastingen.</p> <p>De balkkoppen zijn allen afgeprikt (dus geen destructief onderzoek of afboren) om te controleren op duidelijke aantasting. De kans bestaat dat naast de hieronder genoemde aangetaste balkkoppen ook andere balkkoppen aangetast zijn in het metselwerk. Uiteraard is het wel zo dat uit de praktijk blijkt dat ook de aangetroffen aangetaste balken geen grote constructieve gevolgen hebben gehad. Dit is dus geruststellend.</p> <p>De vloer vertoont meerdere scheuren maar is verder functioneel.</p> <p>Meerdere balkkoppen zijn door houtrot aangetast. Boven de meterkast zijn reeds sleutelstukken geplaatst en ook die zijn aangetast en door balken langs de gevel gestut.</p> |

| <b><u>onderdelen</u></b> | <b><u>rubriek</u></b> | <b><u>technische staat</u></b> | <b><u>termijn</u></b> |
|---|---|---|---|
| - herstel elf balkkoppen | 3.1.2-3.1.5 | aangetast | 5-10 jaar |

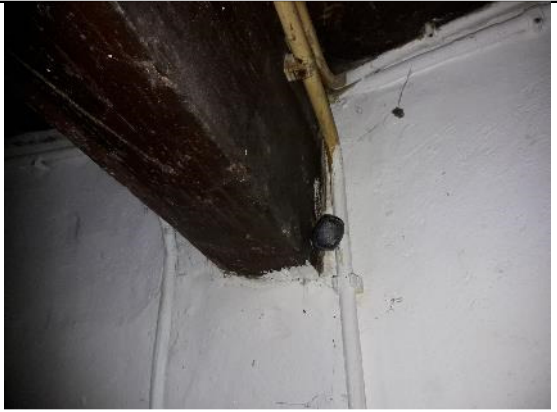
| Rubriek | Kwalificatie* | Objectnummer 4642<br>Molenromp<br>Toelichting |
|---|---|---|
| | | Deze balkkop aan de zuidzijde is duidelijk aangetast. |

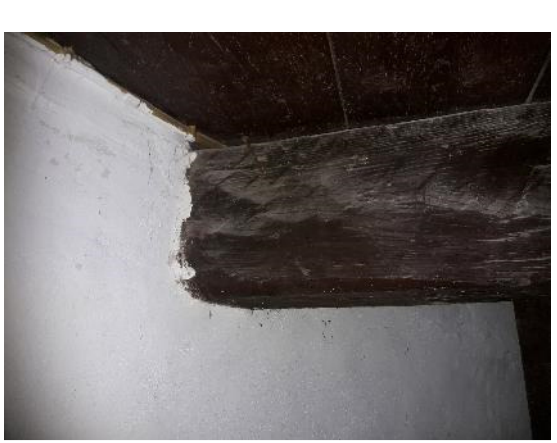
| Rubriek | Kwalificatie* | Objectnummer 4642<br>Molenromp<br>Toelichting |
|---|---|---|
| | | Deze balkkop aan de zuidzijde klinkt erg hol maar is niet zo aangetast als de balkkop ernaast. Toch is herstel aan te bevelen. |

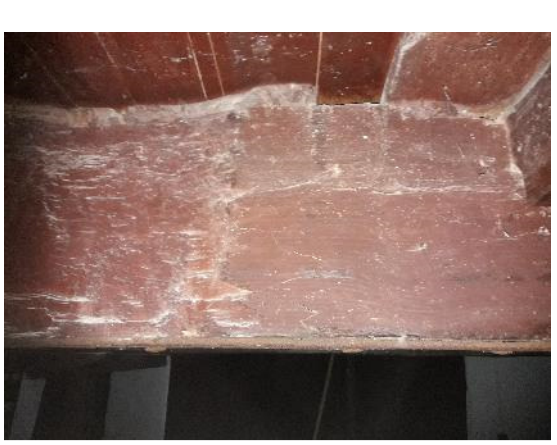
| Rubriek | Kwalificatie* | Objectnummer 4642<br>Molenromp<br>Toelichting |
|---|---|---|
| | | Een gebroken balk is met twee zware ijzeren strippen in een ver verleden versterkt en blijkbaar dus sterk genoeg. |

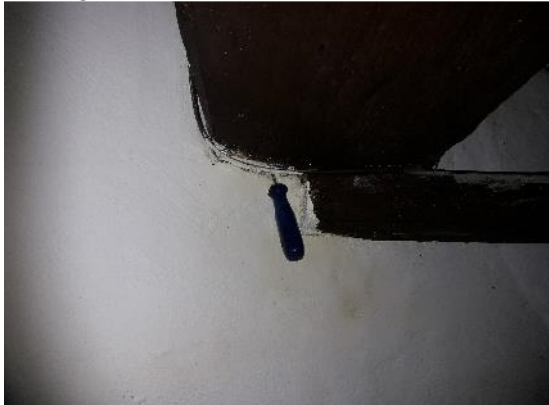
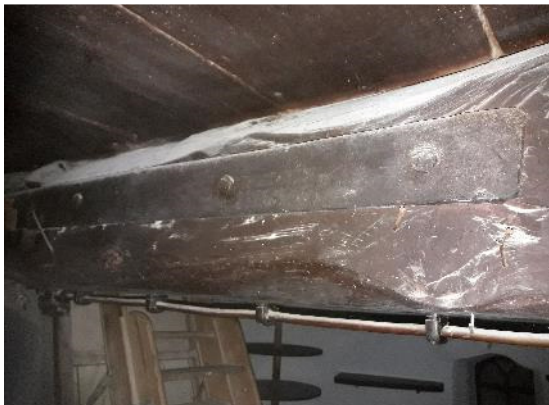
| Rubriek | Kwalificatie* | Objectnummer 4642<br>Molenromp |
|---|---|---|
| <p>3.1.3 Steenzolder</p> <p>- orginele houten balklaag naaldhout geschilderd</p> | R | <p>Eén balkkop in de noordwesthoek is duidelijk aangetast. Overige balkkoppen zijn intact en niet duidelijk aangetast.</p> <p>Eén balk is versterkt of tegen slijtage beschermd met een ijzeren strip. Achter deze strip uit komt in geringe mate wat boormeel van houtworm. Het is zinvol om dit boormeel te verwijderen en dan te controleren op activiteit. Indien weer boormeel uit stroomt is de aantasting actief. Dit is zeer eenvoudig zelf te bestrijden.</p> |

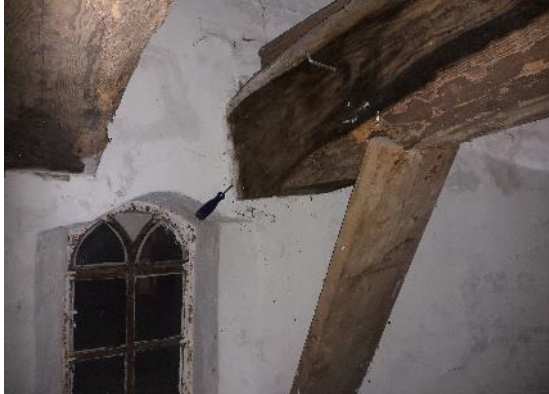
| Rubriek | Kwalificatie* | Objectnummer 4642<br>Molenromp |
|---|---|---|
| <p>3.1.4 Donsbalken</p> <p>Originele vloerbalken</p> <p>- dubbele donsbalen naaldhout</p> | R | <p>Eén van de balkkoppen is bij de oplegging in de westgevel ernstig door houtrot aangetast en verzaakt. Dit is in het verleden al eens met een dikke plank gestut en redelijk stabiel. Toch is uitgebreid herstel van deze balkkop wel aan te bevelen.</p> <p>Tussen beide donsbalen (vrij uniek) is in het verleden een spilkalf aanwezig geweest waarop de koningsspil gestaan heeft.</p> |

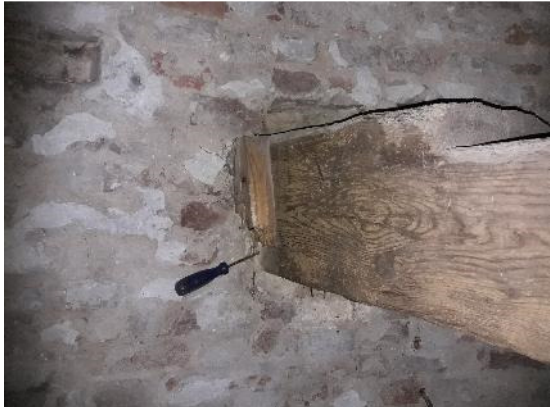
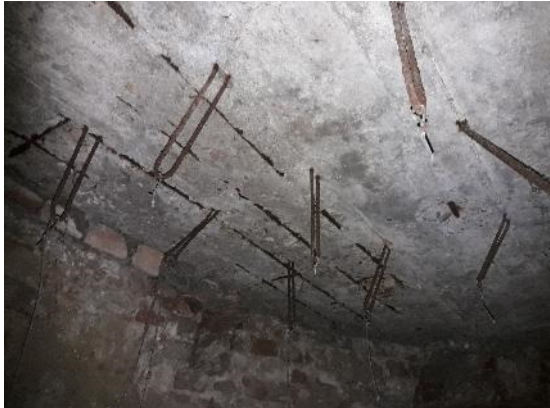
| Rubriek | Kwalificatie* | Objectnummer 4642<br>Molenromp |
|---|---|---|
| <p>3.1.5 Luizolder</p> <p>- orginele houten onderslagen van luizolder naalddhout</p> <p>- advies herstel balkkoppen</p><br><p>3.1.6 Kapzolder</p> <p>- betonnen vloer</p> | M | <p>Alle balkkoppen zijn door houtrot fors aangetast. De elektromotor op de noordelijke balk heeft geen functie meer maar is wel het behouden waard.</p> <p>In totaal zijn er 11 balkkoppen duidelijk door houtrot aangetast (5 meelzolder/belt, 1 steenzolder, 1 donsbalk, 4 luizolder). Herstel van al deze balkkoppen is wel aan te bevelen maar niet urgent. Herstel kan worden gedaan door de balken aan te gieten met kunsthars in combinatie met glasfiberstaven of aanbrengen van sleutelstukken. Enkele balken zijn wat verzakt en zullen dus vooraf weer wat opgedrukt moeten worden. Voordeel van aangieten is een goede verankering in de gevels en dus ook meer stabiliteit. Tevens zoveel mogelijk behoud van het oude hout.</p> <p>Verspreid vertoont de betonnen vloer aan de onderzijde "betonrot".</p> <p>Vaak wordt betonrot gerepareerd door het roestende ijzer te schilderen met loodmenie en het afgescholde beton met een mortel op basis van cement en zand dicht te strijken. Deze reparaties zijn absoluut niet duurzaam. Voor een duurzaam en kwalitatief goed resultaat valt aan te bevelen de betonreparaties uit te laten voeren door een hierin gespecialiseerd bedrijf dat is aangesloten bij de Vereniging Gecertificeerde Betonreparatiebedrijven.</p> |

| <b><u>onderdelen</u></b> | <b><u>rubriek</u></b> | <b><u>technische staat</u></b> | <b><u>termijn</u></b> |
|---|---|---|---|
| - herstel betonrot kapdek | 3.1.6 | schade | 2-3 jaar |

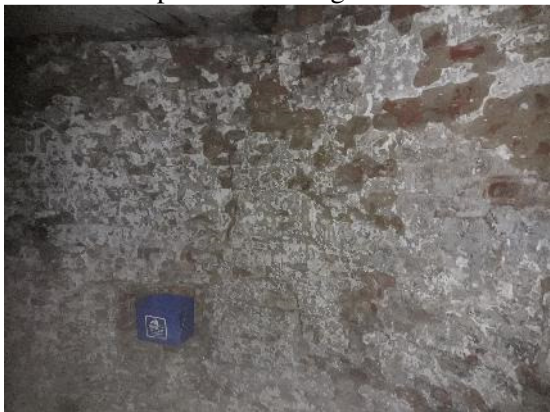
| Rubriek | Kwalificatie* | | | Objectnummer 4642<br>Molenromp |
|---|---|---|---|---|
| <b>3.3 Binnenpleisterwerk</b><br>- binnenpleisterwerk algemeen<br> | | | M | <p>In de gehele molen komt losstaand en deels afbrokkelend of weggevallen pleisterwerk voor. Oorzaak is vochttransport door de molenromp en met name aan de westzijde. Herstel van het pleisterwerk heeft alleen zin nadat het metsel- en voegwerk aan de buitenzijde hersteld is. Compleet vervangen van alle pleisterwerk is niet echt noodzakelijk. Op de bovenste zolder is het pleisterwerk nog oorspronkelijk. In de overige delen geheel wit gesausd en mogelijk reeds vervangen in het verleden waarbij cementpleister is toegepast. Ervaring leert dat dit te waterdicht is en dus vaak weer los komt zoals ook hier op veel plaatsen het geval is. Bij herstel is het van belang dat cementpleister verwijderd wordt en vervangen door kalkgebonden pleisterwerk of (advies) smeer- of vertinwerk. Hierop kan desgewenst een sauslaag worden aangebracht. Het is van groot belang dat alle aan te brengen lagen een zo hoog mogelijk dampopen karakter hebben. Maar ook dat is geen garantie dat delen nooit zullen los komen. Op diverse plaatsen komen aan de binnenzijde uitsparingen voor waarin onderdelen aanwezig zijn geweest die verband houden met functies van de molen. Het is uiteraard wenselijk dat deze in stand gehouden worden.</p> |

| <b><u>onderdelen</u></b> | <b><u>rubriek</u></b> | <b><u>technische staat</u></b> | <b><u>termijn</u></b> |
|---|---|---|---|
| - enig herstel pleisterwerk interieur | | | |
