## Nader Soortenonderzoek

Bingerdenseweg 15, Angerlo

Projectnummer: 2023-0477

Datum: 9-10-2023

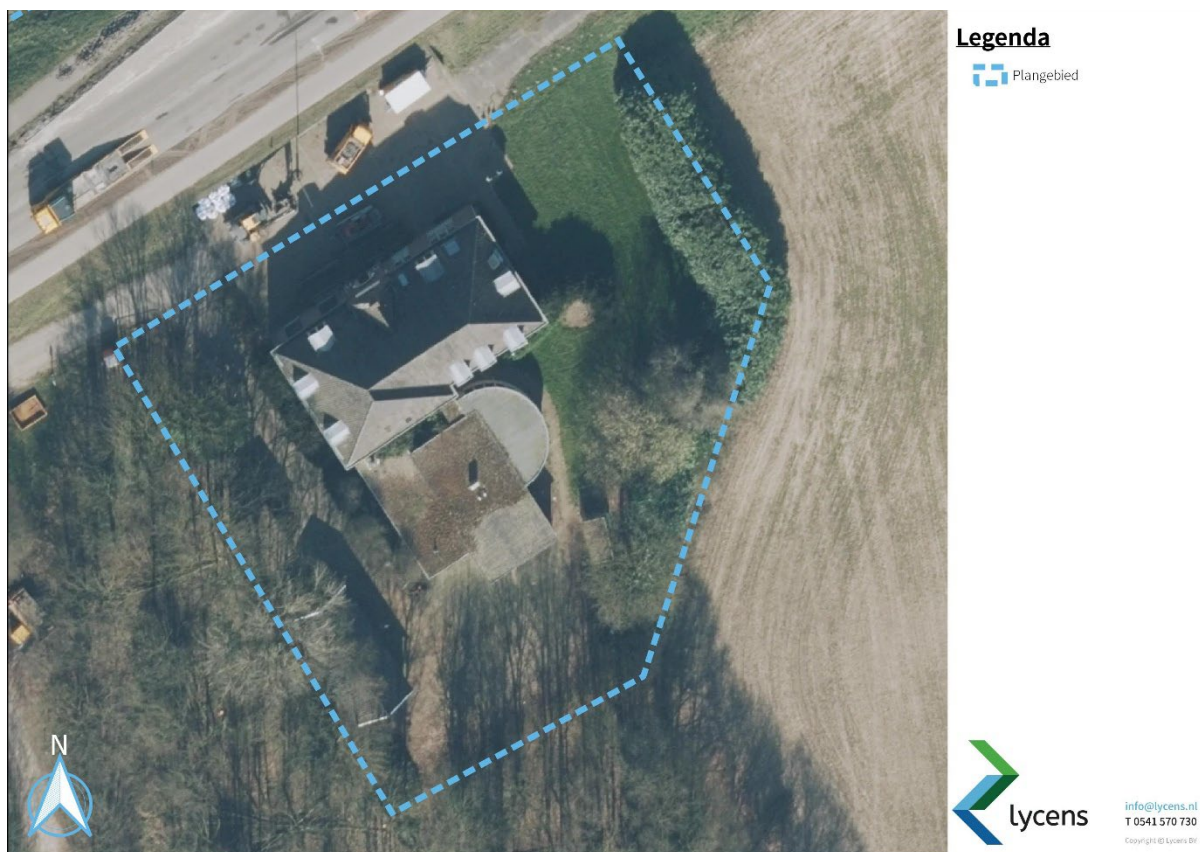
Het plangebied bestaat uit bebouwing, verharding en beplanting. Het oude gemeentehuis beschikt over bakstenen buitengevels met luchtsponw en het dak is gedekt met dakpannen. Het zuidelijke deel van het gemeentehuis beschikt over een plat dak en er zijn daklijsten aanwezig. Ten oosten is een serre aanwezig met eveneens een plat dak. Daarnaast is dakoverstek aanwezig welke nauw aansluiten op de buitengevels. Rondom de bebouwing zijn struiken en bomen aanwezig als rododendron, klimop, varens en esdoorn. Ten westen van het gemeentehuis is een overkapping aanwezig welke beschikt over bakstenen buitengevels zonder luchtsponw en een dakbedekking van dakpannen zonder dakbeschot. Aan de voorkant zijn houten balken aanwezig. Ten zuidwesten van het gemeentehuis is een schuur aanwezig welke over bakstenen buitengevels beschikt met luchtsponw. De dakbedekking bestaat uit dakpannen en er zijn windveren aanwezig welke nauw aansluiten op

de buitengevels. In de nok zijn openingen aanwezig waarvan één opening dicht is gemaakt met gaas. Verder is ten zuidoosten van het gemeentehuis een schuurtje aanwezig welke beschikt over houten planken en golfplaten. Rondom de bebouwing is verharding aanwezig en ten oosten van het plangebied is gazon aanwezig met een groenstrook. Ten zuidwesten grenst een bos aan het plangebied. In figuur 2.2 wordt de begrenzing (blauwe kader) van het plangebied weergegeven.

Figuur 2.2: Begrenzing van het plangebied (blauw kader)

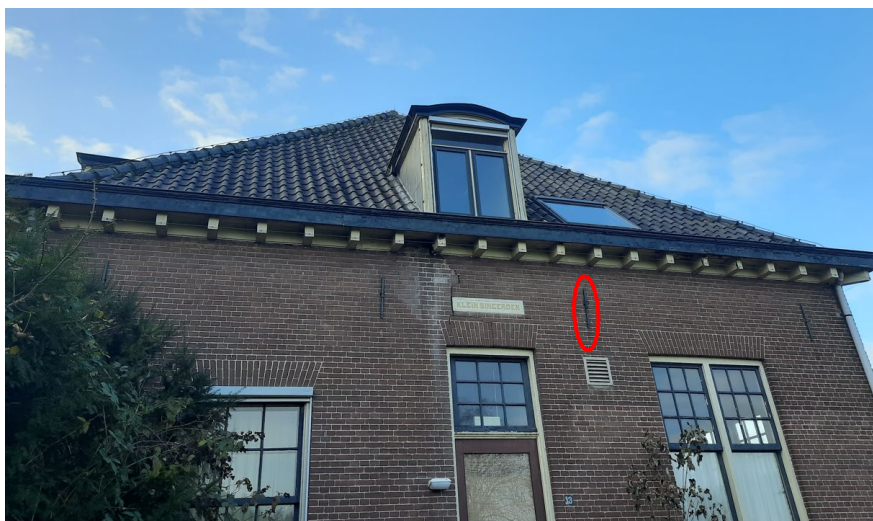
Op 11 juli 2023 is aan de oostgevel een kraamkolonie van 23 gewone dwergvleermuizen waargenomen. De kraamkolonie bevindt zich in de luchtspouw waarbij de opening zich achter het muuranker bevindt (zie figuur 3.1). Daarnaast is op 19 september 2023 een zomerverblijfplaats aan de zuidgevel aangetroffen van de gewone dwergvleermuis. De gewone dwergvleermuis is invliegend waargenomen op de hoek tussen de daklijst met de

Figuur 3.1: Invliegopening luchtpouw achter muuranker waar kraamkolonie is aangetroffen

Vleermuizen en hun verblijfplaatsen zijn beschermd en mogen alleen met een ontheffing negatief beïnvloed worden. Indien werkzaamheden plaatsvinden aan de buitengevels van het oude gemeentehuis dan dient een ontheffing te worden aangevraagd voor het vernielen van een kraamverblijfplaats van de gewone dwergvleermuis met 23 individuen. Indien het zuidelijke deel van de bebouwing gesloopt wordt dan dient een ontheffing te worden aangevraagd voor het vernielen van een zomerverblijfplaats van de gewone dwergvleermuis. Om een ontheffing te kunnen krijgen dient onder andere sprake te zijn van een wettelijk belang. Tevens dient gewerkt te worden buiten de kwetsbare periode. Het onderzoeksgebied maakt geen onderdeel uit van een essentiële vliegroute en het onderzoeksgebied heeft geen functie als essentieel foerageergebied voor vleermuizen.

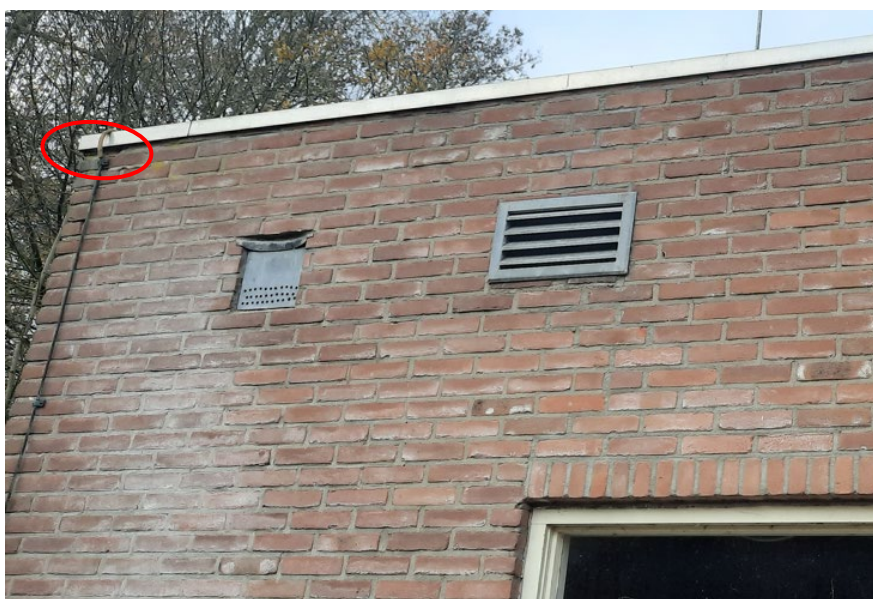
buitengevel (zie figuur 3.2). Er is geen baltsactiviteit waargenomen binnen het onderzoeksgebied waardoor uitgesloten kan worden dat een paarverblijfplaats in de bebouwing aanwezig is. In figuur 3.3 worden alle resultaten van het nader onderzoek vleermuizen weergegeven.

Figuur 3.2: Invliegopening tussen kier daklijst met buitengevel
