**INSPECTIERAPPORT 2021**

**objectnummer 4642**

Molenromp

Lentemorgen 122

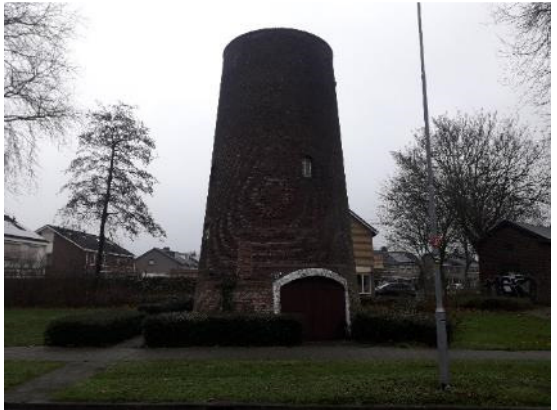
| Rubriek | Kwali-<br>ficatie* | Objectnummer 4642<br>Molenromp<br><i>Toelichting</i> |
|---|---|---|
| | | De molen gezien van de westzijde |

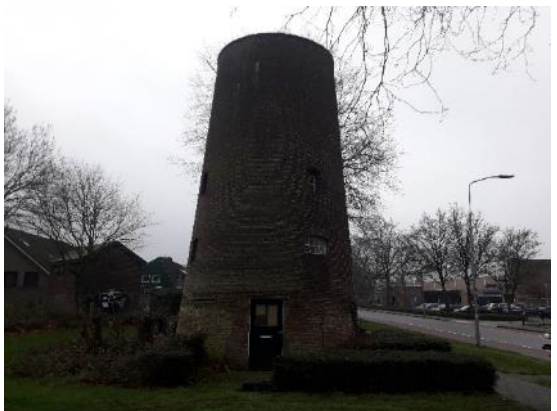
| Rubriek | Kwali-<br>ficatie* | Objectnummer 4642<br>Molenromp<br><i>Toelichting</i> |
|---|---|---|
| | | De molen gezien vanaf de noordzijde. |

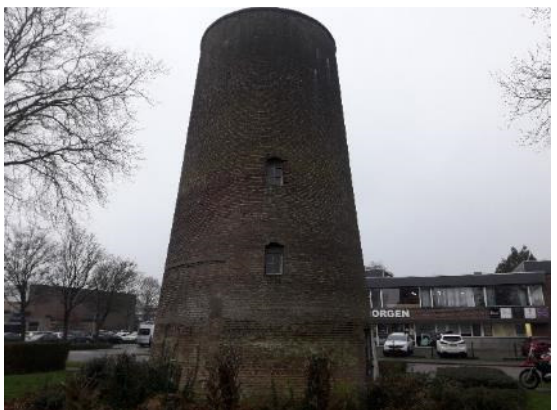
| Rubriek | Kwali-<br>ficatie* | Objectnummer 4642<br>Molenromp<br><i>Toelichting</i> |
|---|---|---|
| | | De molen gezien vanaf de oostzijde. |

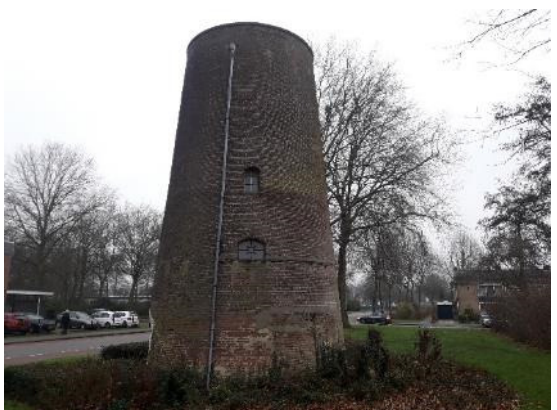
| Rubriek | Kwali-<br>ficatie* | Objectnummer 4642<br>Molenromp<br><i>Toelichting</i> |
|---|---|---|
| | | De molen gezien vanaf de zuidzijde. |

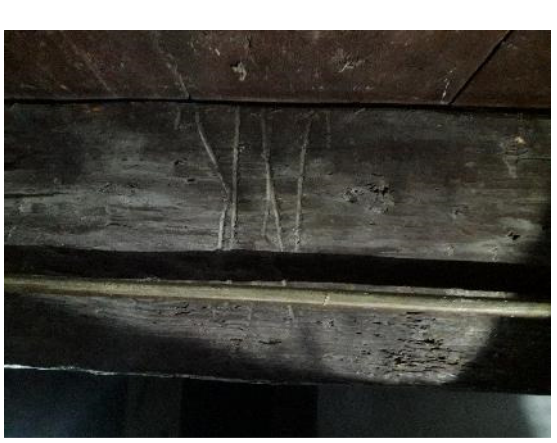
| Rubriek | Kwalificatie* | Objectnummer 4642<br>Molenromp<br>Toelichting |
|---|---|---|
| | | Een fraai krasmerk op één van de onderslagbalken. |
